### ПАСПОРТ ДОСТУПНОСТИ объекта социальной инфраструктуры (ОСИ) № \_\_\_\_\_

### АКТ ОБСЛЕДОВАНИЯ объекта социальной инфраструктуры К ПАСПОРТУ ДОСТУПНОСТИ ОСИ № \_\_\_\_\_

**1.1. Наименование (вид) объекта:** муниципальное бюджетное образовательное учреждение дополнительного образования «Станция юных техников» Артемовского городского округа

**1.2. Адрес объекта:** 692760, Приморский край, г. Артем, ул. Кирова, 21

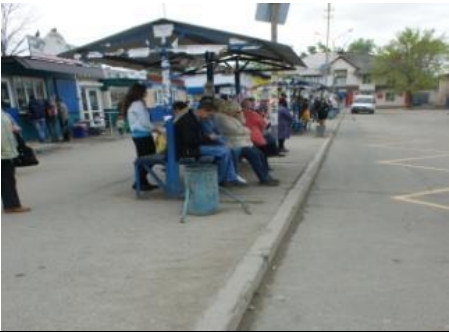
| | <p>Фото №1 автобусная остановка</p> |

- Выделить маршрут к объекту по ул. Кирова, протяженностью 100м.
- Произвести разметку линии безопасности на расстоянии 420 мм от края бордюра на всем пути.
- Установить на остановке схему движения к объекту.
- Выполнить асфальтовое покрытие прилегающей к учреждению территории.

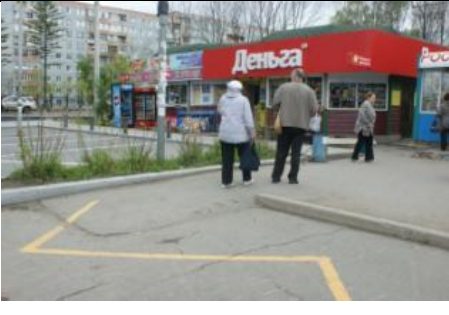
| | <p>Фото №2 автобусная остановка - уклон заезда на тротуар.</p> |

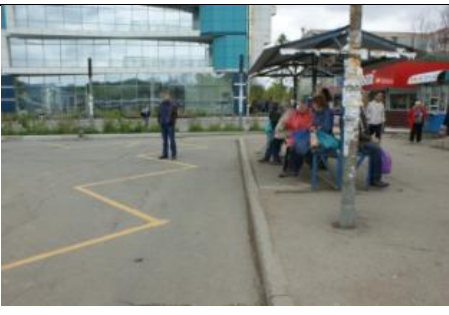
| | <p>Фото №3 автобусная остановка - линия безопасности 420 мм.</p> |

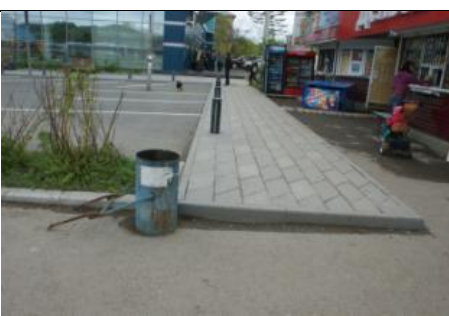
| | <p>Фото №4 автобусная остановка - бордюр 160 мм.</p> |

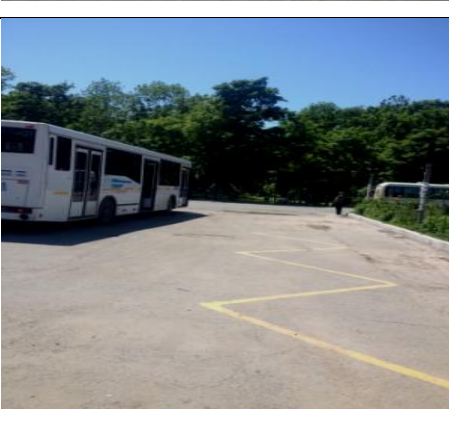
| | <p>Фото № 5 автобусная остановка</p> |

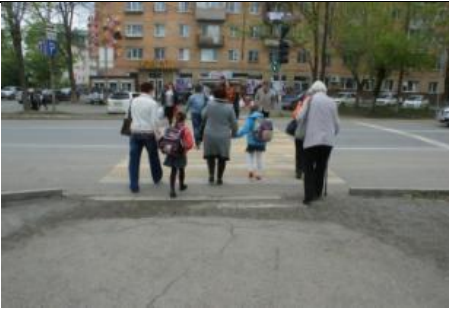
| | <p>Фото № 6<br/>Пешеходный переход на пути к объекту</p> |

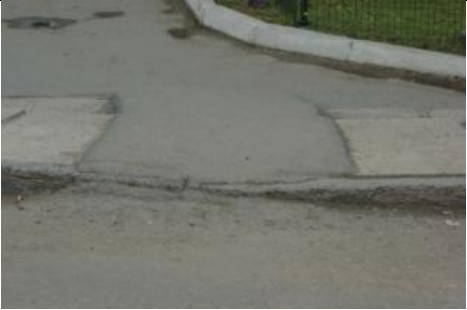
| | | <p>Фото № 7</p> <p>Путь от пешеходного перехода к объекту.</p> |

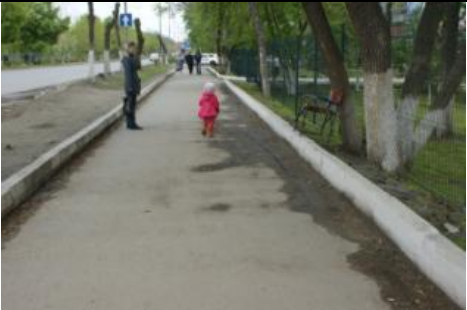
| | | <p>Фото № 8</p> <p>Путь к объекту, тротуар.</p> |

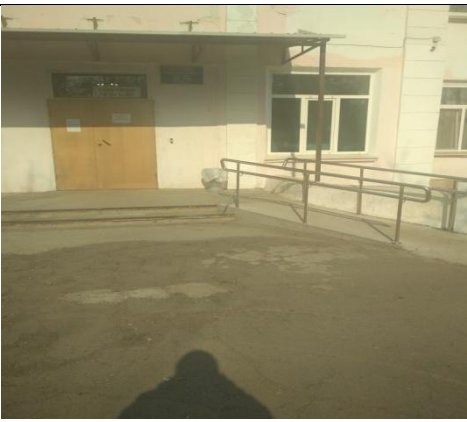
| | | <p>Фото № 9</p> <p>Пандус</p> |

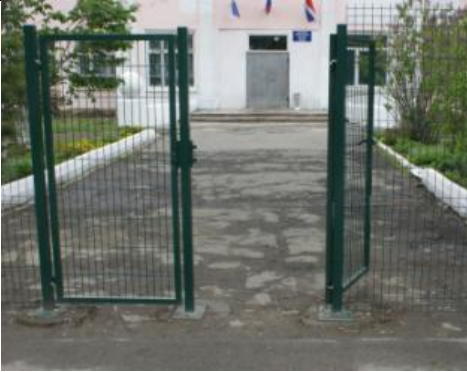
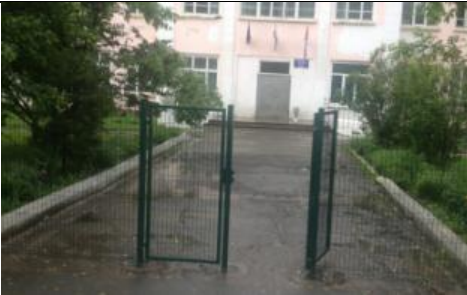
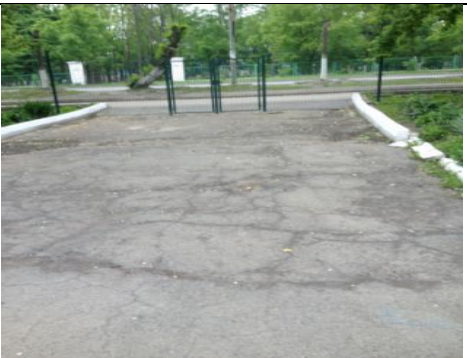
| № п/п | Наименование функционально-планировочного элемента | Наличие элемента | | | Выявленные нарушения и замечания | | Работы по адаптации объектов | |
|---|---|---|---|---|---|---|---|---|
| 1.2 | Путь (пути) движения на территории | есть | | 10-12 | Калитка имеет ширину 100 см, не имеет порога. Маршрут движения имеет частичное разрушение асфальтового покрытия. Отсутствует нескользящее покрытие для инвалидов групп К,О,С. Нет мест отдыха с возможностью вызова и ожидания помощи. | К,О,У,Г, С | Произвести ремонт асфальтового покрытия. Определить места отдыха. | Капитальный ремонт |

| | | <p>Фото № 10</p> <p>Вход во двор объекта. Размер калитки 100 см.</p> |
| | | <p>Фото № 11</p> <p>Вход во двор объекта.</p> |
| | | <p>Фото № 12</p> <p>Вход во двор объекта.</p> |

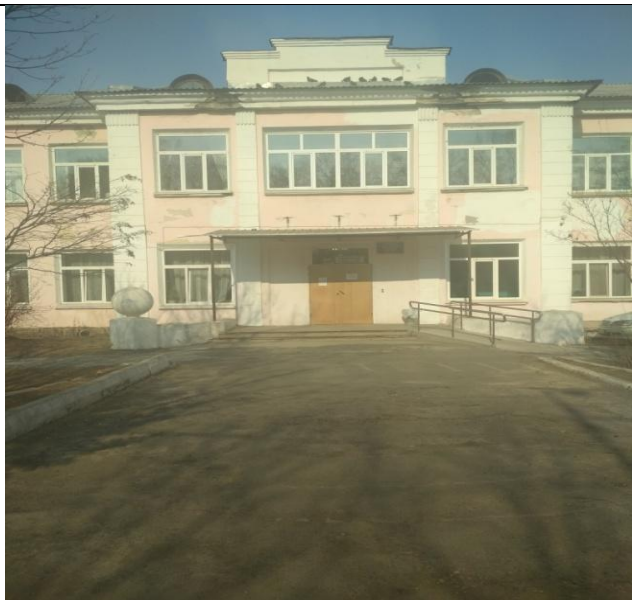
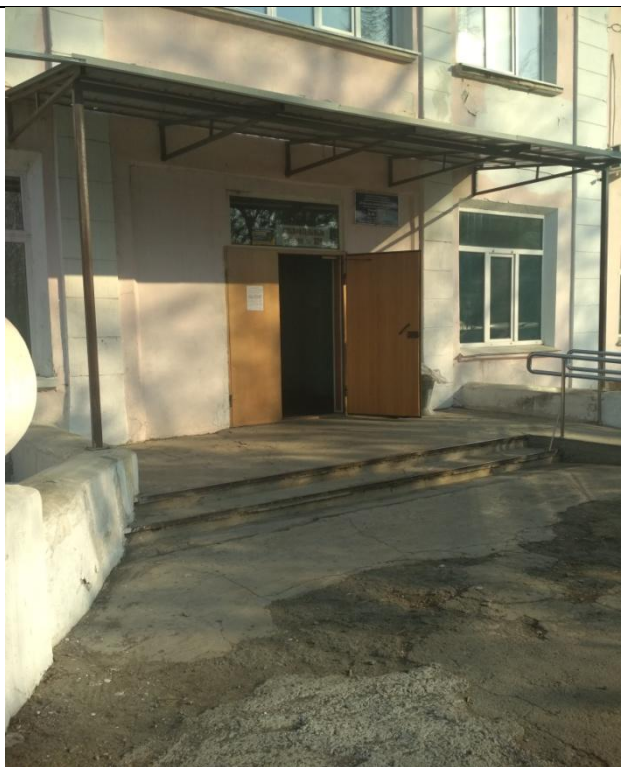
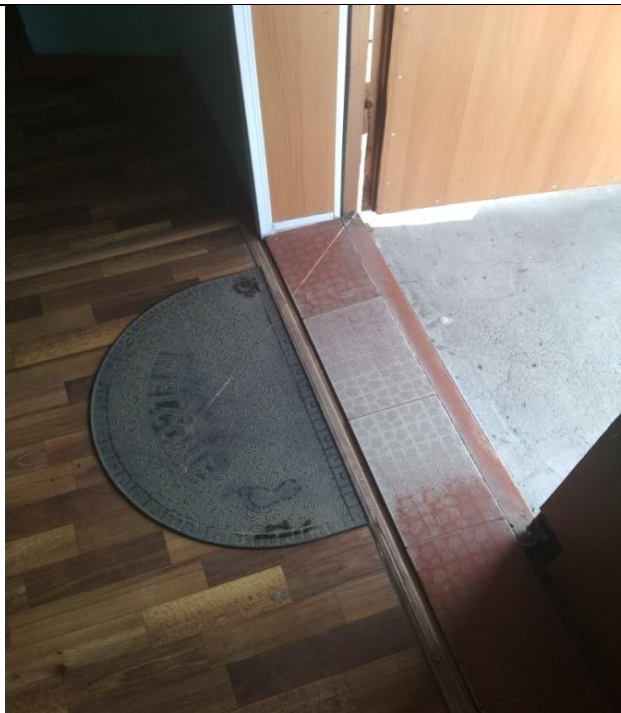
| № п/п | Наименование функционально-планировочного элемента | Наличие элемента | | Выявленные нарушения и замечания | | | Работы по адаптации объектов | |
|---|---|---|---|---|---|---|---|---|
| 2.3 | Входная площадка (перед дверью) | есть | - | 13-15 | Входная площадка имеет размер – 5кв.м. Над ней имеется навес и водоотвод. Знаки доступности не установлены, вход не выделен цветом. Имеются повреждения поверхности покрытия. Противоскользящее покрытие отсутствует. | К,О,У,Г,<br>,С | Произвести ремонт поверхности покрытия входной площадки, установить противоскользящее покрытие. | Капитальный ремонт |

| | ОБЩИЕ<br>требования к зоне | | 13-15 | <p>Лестница состоит из 2 ступеней, высота ступеней 14см, ширина 30 см. Отсутствуют поручни, краевые ступени лестничных маршей не выделены цветом и фактурой. Входная площадка имеет размер – 5кв.м. Имеется навес и водоотвод. Знаки доступности не установлены, вход не выделен цветом. Имеются повреждения поверхности покрытия. Противоскользящее покрытие отсутствует. Входная дверь соответствует требованиям, дверь не имеет смотровых панелей и контрастной маркировки. Отсутствует ручка нажимного действия.</p> | К,О,У,Г<br>,С | <p>Привести в соответствие. произвести ремонт бокового ограждения наружной лестницы. Краевые ступени лестничных маршей выделить цветом и фактурой.</p> | Капитальный ремонт. |

Фото № 13

Вход в здание.

Фото № 14

Фото № 15

- установить поручни, произвести ремонт бокового ограждения наружной лестницы;
- краевые ступени лестничных маршей выделить цветом и фактурой;
- произвести ремонт поверхности покрытия входной площадки;
- установить противоскользящее покрытие;

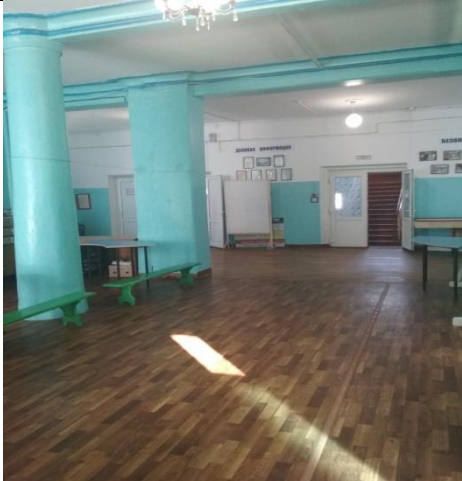
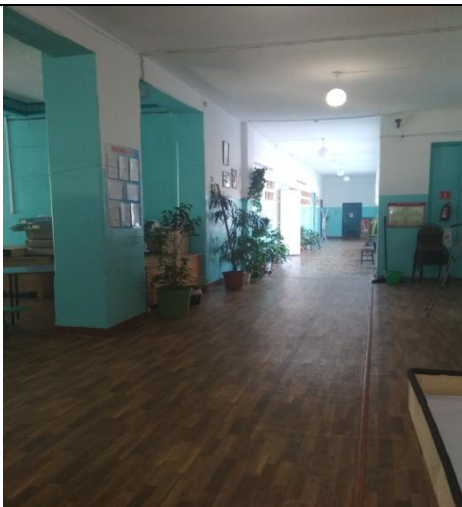
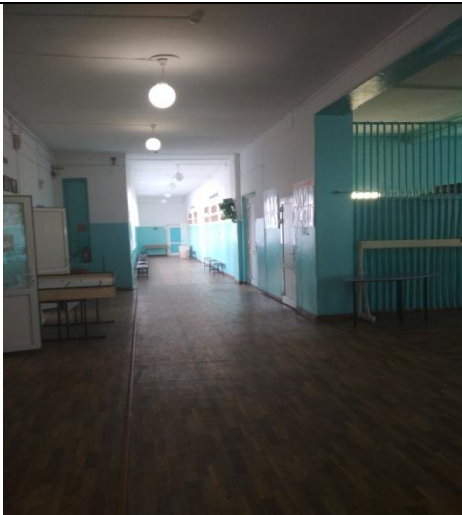
| | ОБЩИЕ требования к зоне | | 1,10 | 16-27 | Отсутствует информация о схеме движения инвалидов по зданию, маршрут движения не обозначен знаками, отсутствует нескользящее покрытие. Не выделена зона отдыха и ожидания.<br>Эвакуационный выход недоступен для МГН, т.к. порог двери на выходе в тамбур 3 см, тамбур имеет лестничную площадку, спуск с которой - 2 ступени, шириной 25 см, высотой 15 см. При выходе на улицу имеется крыльцо, спуск с которого 2 ступени, шириной 35 см, высотой 20 см., пандус. При выходе на прилегающую территорию асфальтовое покрытие полностью разрушено. Входная дверь на улицу соответствует требованиям.<br>Отсутствует ручка нажимного действия. | К,О,<br>У,Г,С | Привести в соответствие.<br><br>Заменить половое покрытие, обозначить знаки и разместить информация о схеме движения инвалидов по зданию выделить зоны отдыха и ожидания. Восстановить асфальтовое покрытие. | Капитальный ремонт . |

Фото № 16

Пути движения внутри здания.

Фото № 17

Фото № 18

Фото № 19

- обозначить знаки и разместить информация о схеме движения инвалидов по зданию;
- выделить зоны отдыха и ожидания;
- установить пандус на пути эвакуации;

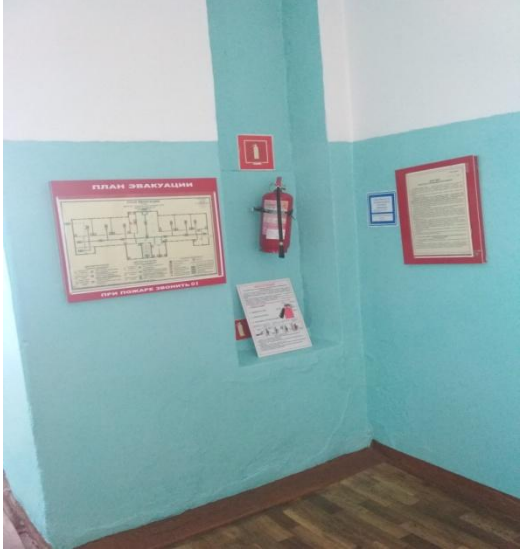
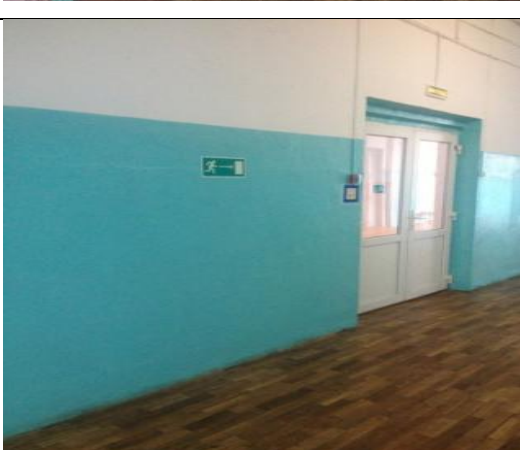
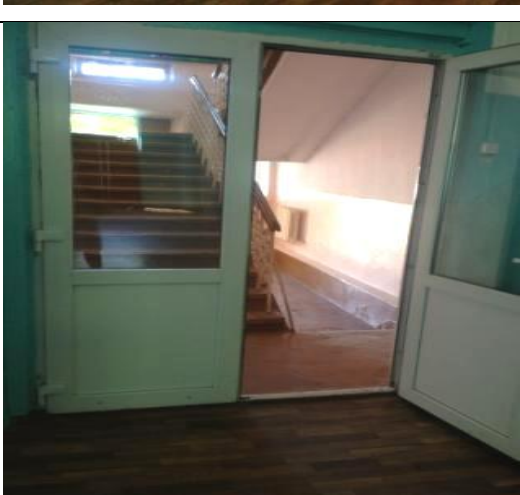
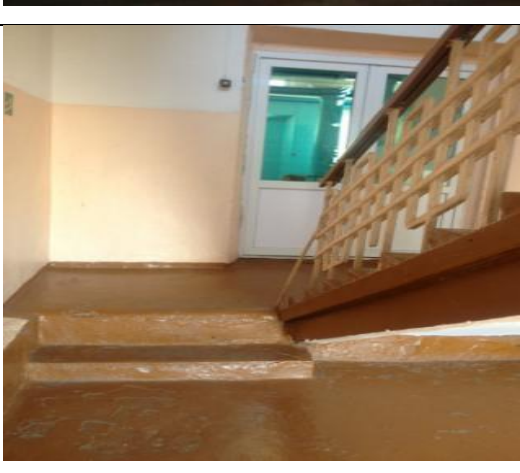
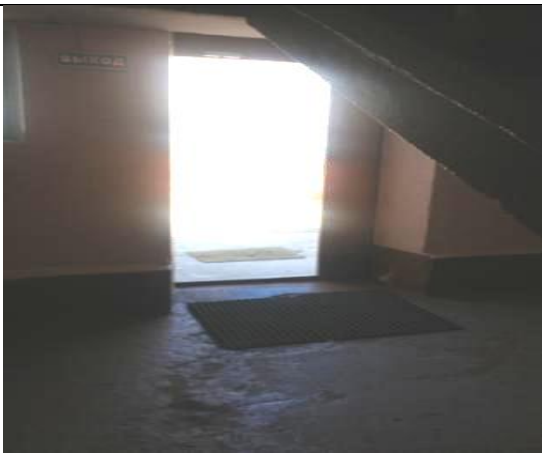
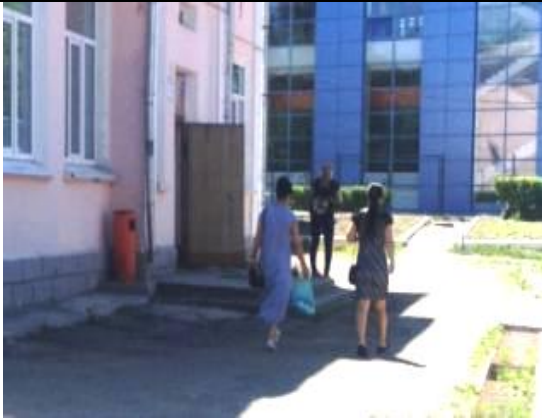
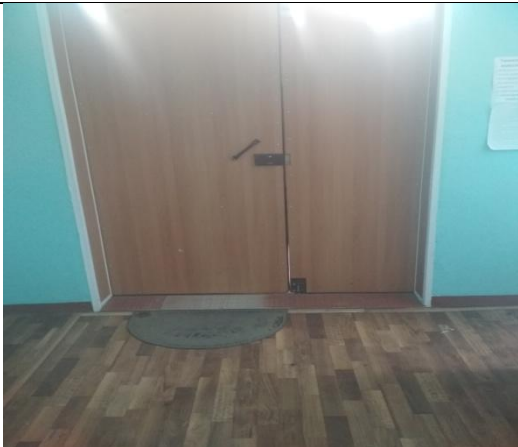
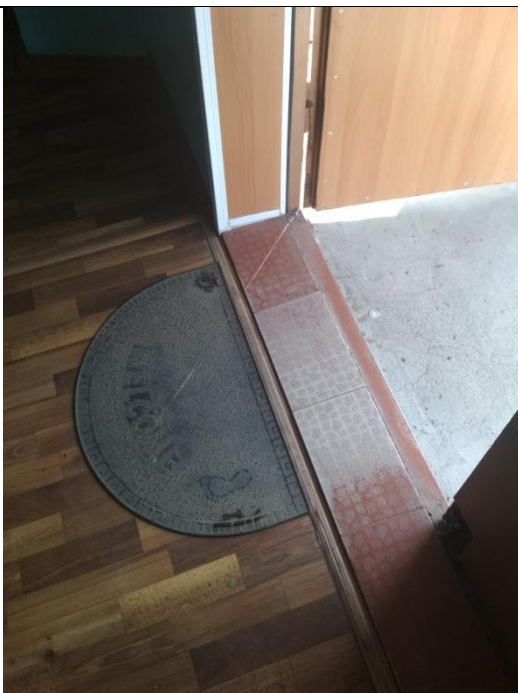
| № п/п | Наименование функционально-планировочного элемента | Наличие элемента | | | Выявленные нарушения и замечания | | Работы по адаптации объектов | |
|---|---|---|---|---|---|---|---|---|
| 3.6 | Пути эвакуации (в т.ч. зоны безопасности) | есть | | 19-27 | Эвакуационный выход недоступен для МГН, т.к. порог двери на выходе в тамбур 3 см, тамбур имеет лестничную площадку, спуск с которой - 2 ступени, шириной 25 см, высотой 15 см. При выходе на улицу имеется крыльцо, спуск с которого 2 ступени, шириной 35 см, высотой 20 см., пандус. При выходе на прилегающую территорию асфальтовое покрытие полностью разрушено. Входная дверь на | К,О, У,Г,С | Привести в соответствие.<br><br>Восстановить асфальтовое покрытие. | Капитальный ремонт |

| | | <p>Фото № 20</p> <p>План эвакуации.</p> |
| | | <p>Фото № 21</p> <p>Указатели пути эвакуации.</p> |
| | | <p>Фото № 22</p> <p>Дверь к эвакуационному запасному выходу.</p> |
| | | <p>Фото № 23</p> <p>Эвакуационный выход (запасный) лестничная площадка.</p> |

Фото № 24

Эвакуационный выход (запасный).

Фото № 25

Фото № 26

Эвакуационный выход (основной).

Фото № 27

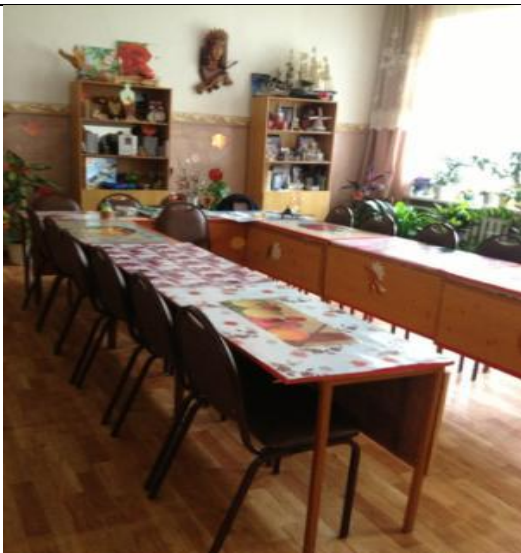
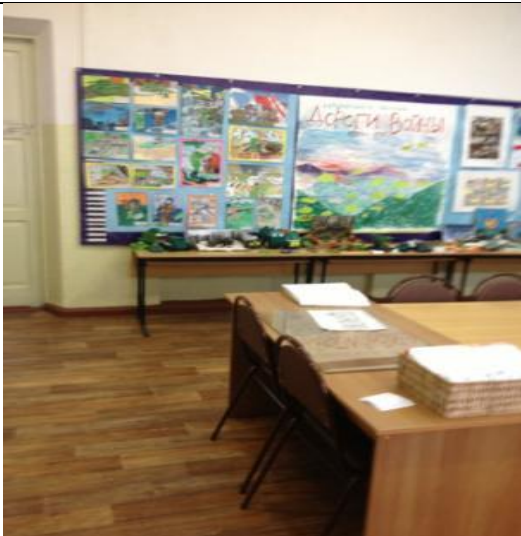
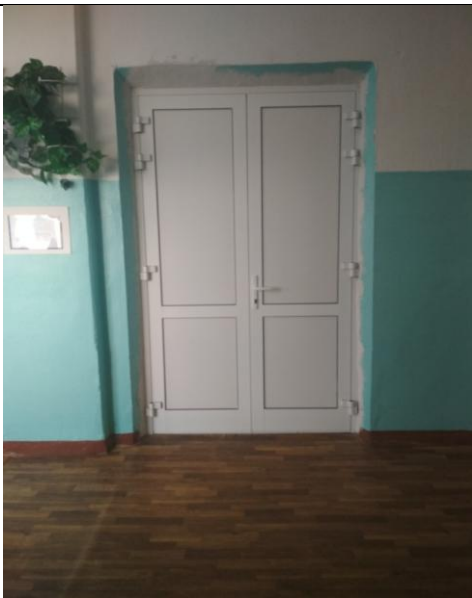
Фото №28

Учебные кабинеты.

Фото № 29

Учебный кабинет.

Фото № 30

Фото № 31

Вход в кабинет.

Фото № 32

Вход в учебный кабинет.

- установить информирующие обозначения помещений, дублирование рельефными знаками;
- выключатели и розетки расположить на высоте в соответствии с требованиями;
- установить безпороговые двери в кабинете № 10, 11 и противоскользящее покрытие.

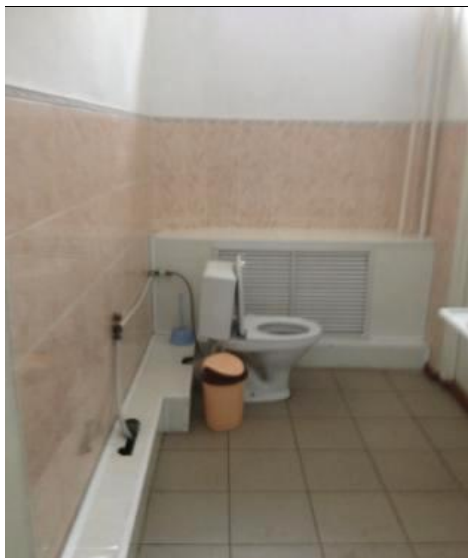
Фото № 33

Санитарно-гигиенические помещения.

Фото № 34

Возможно в ходе капитального ремонта выполнить мероприятия по обеспечению доступности для всех категорий инвалидов

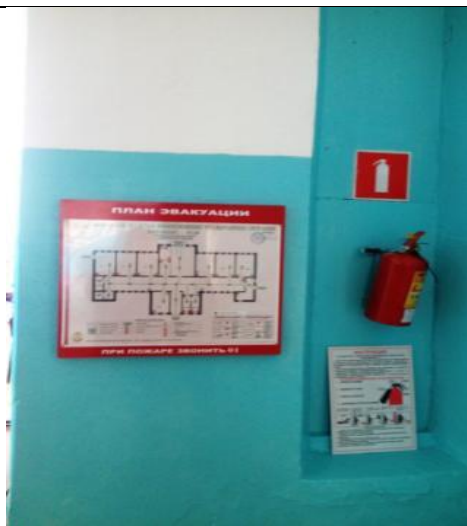
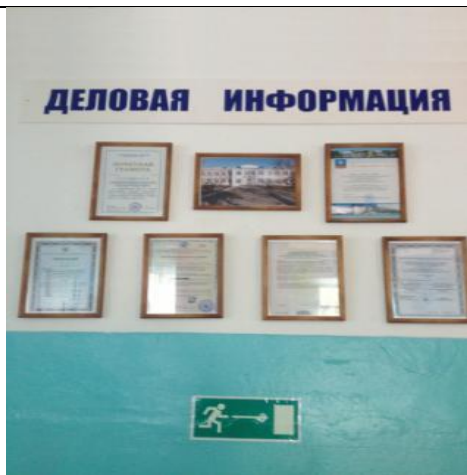
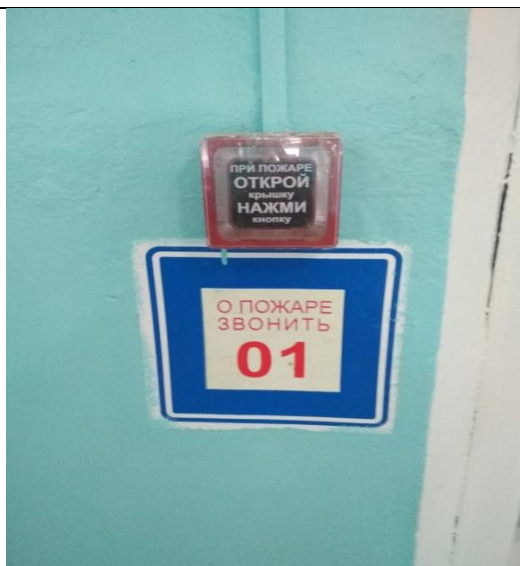
Фото № 35

Системы информации на объекте.

Фото № 36

Фото № 37

Фото № 38

Система оповещения пожарной сигнализации

Необходима установка визуальных, акустических и тактильных средств информации и сигнализации об опасности на путях движения инвалидов и при получения ими услуги.
